消費者安全法第23条第1項の規定に基づく  
事故等原因調査報告書

体育館の床板の剝離による負傷事故

平成29年5月29日

消費者安全調査委員会

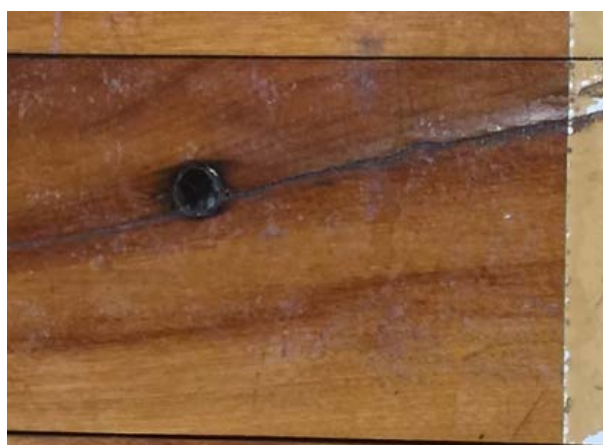
写真 9 割れ

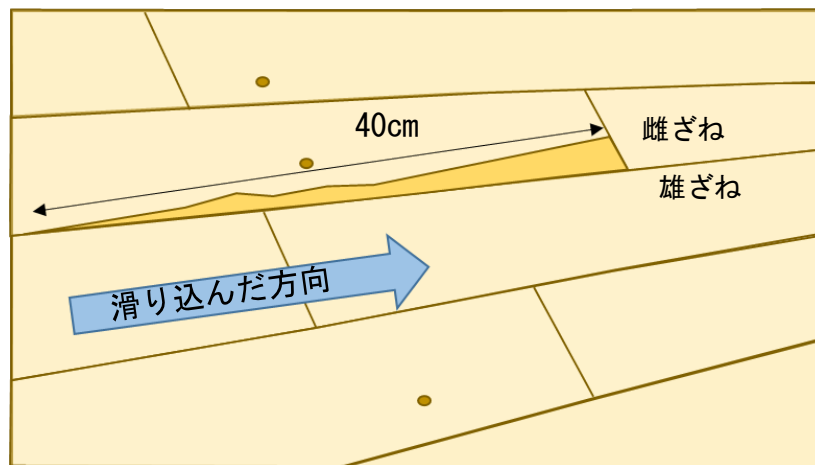
図 16 事例 3 の事故現場の状況（事故当日剝離した木片を取り除いた後の写真を基に作成）

床板の側面にはさね加工があり、くさび形に剥離したのは、記録写真で見ると、雌ぎね側と推測された。剥離した木片は、長さ400mm×幅30mm×最

本体育館は、利用頻度が高いにもかかわらず、竣工後、26年間、ポリウレタン樹脂塗料の重ね塗り、全面サンダー掛け後の再塗装などの改修は行われていなかったため、木製床表面に発生した損傷が累積した状態にあり、事故につながる不具合が発生しやすい状況にあったと考えられる。

フライングレシーブの練習で床板の長手方向に被災者が滑り込んだ際に、繊維に沿って木材が剥離し、身体に刺さった。

事故直後、事故発生により破損した箇所はパテで埋め、その他、危険と思われる箇所はテープを貼った。改修準備が整うまでの間は、スポーツ用ポリプロピレンシートを設置した。

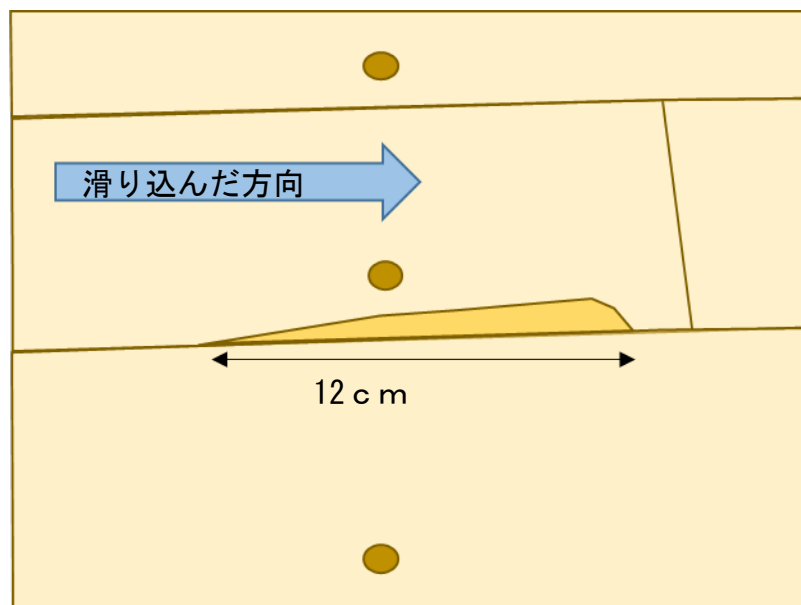
図 17 事例 4 の事故現場の状況（事故当時の写真を基に作成）

症状：病院で木片が刺さっていることが判明し、摘出手術。乳首付近より下肢方向へ長さ 120mm、幅 10mm、厚さ 3mm 程度の木片が刺さっていた（図 17）。入院 7 日。

フライングレシーブで床板の長手方向に被災者が滑り込んだ際に、繊維に沿って木材が剥離し、身体に刺さった。

事故後、職員が木製床全面を点検し、亀裂が確認できた約 100 か所に養生テープを貼った。しかし、9 か月後に同様の事故（軽傷）が発生し、本体育館は事故の 10 か月後、軽傷事故の 1 か月後に全面サンダー掛け後の再塗装が施された。
