消費者安全法第23条第1項の規定に基づく  
事故等原因調査報告書

体育館の床板の剝離による負傷事故

平成29年5月29日

消費者安全調査委員会

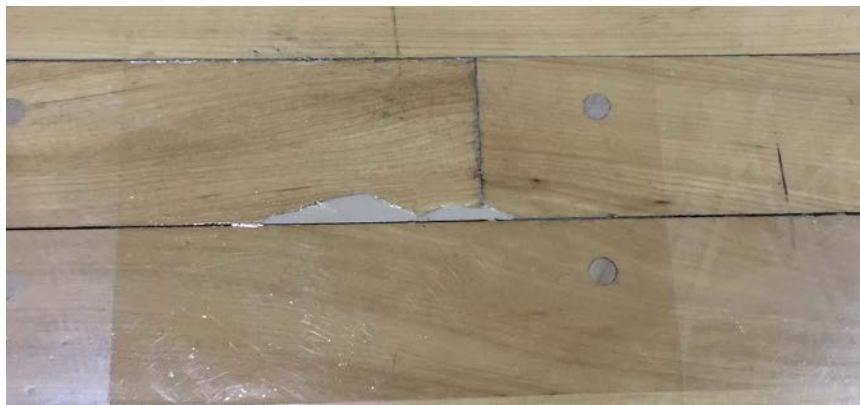
写真 5 パテによる補修例

木製床については、部分的な不具合であれば部分補修で対応可能である。パテによる隙間埋め補修（写真5）、接着剤による割れやささくれ補修、木<sup>だ</sup>栓<sup>ぼ</sup>を一旦抜き取り、接着剤をつけて再度打ち込む木栓の浮き補修等の方法がある。
